# РЕМОНТ & электронной техники СЕРВИС

## Из опыта ремонта: неочевидные неисправности телевизоров

Представляем на суд читателей пятую статью под таким названием — своего рода «микроюбилей». В ней, как и в предыдущих, описаны примеры встреченных автором в его практике неисправностей телевизоров и методов их устранения, а также даны практические советы по созданию электрического эквивалента отклоняющей системы (ОС) телевизоров «100 Гц» и модернизации устаревших телевизоров.

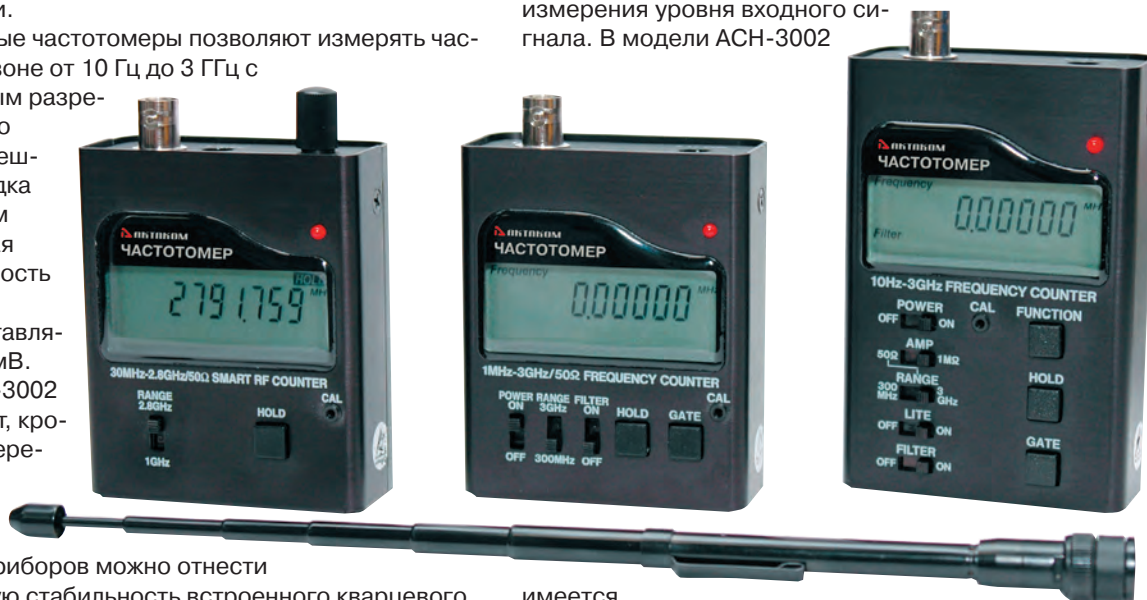
Портативные частотомеры позволяют измерять частоту в диапазоне от 10 Гц до 3 ГГц с максимальным разрешением всего 0,1 Гц и погрешностью порядка  $10^{-6}$ . При этом максимальная чувствительность на частоте 100 МГц составляет всего 0,8 мВ. Модель АСН-3002 обеспечивает, кроме того, измерение периода сигнала. К достоинствам этих приборов можно отнести также высокую стабильность встроенного кварцевого резонатора — порядка  $10^{-8}$ .

Измерение частоты сигнала осуществляется через вход BNC или через входящую в комплект телескопическую антенну. При приеме сигнала на телескопическую антенну приборы позволяют измерять параметры сигнала от УКВ передатчика, находящегося на расстоянии до 30 м (все модели), а от сотового телефона —

до 20 м (модель АСН-2801). Благодаря наличию встроенного ВЧ фильтра модели АСН-3001 и АСН-3002 обеспечивают измерение частоты зашумленных сигналов. Приборы оснащены 10-разрядным (в АСН-2801 — 7-разрядным) жидкокристаллическим дисплеем с 16-ступенчатой графической шкалой для измерения уровня входного сигнала. В модели АСН-3002

Приборы имеют прочный анодированный алюминиевый корпус. Питание осуществляется от аккумуляторов, обеспечивающих автономную работу в течение 5-6 часов. Габаритные размеры АСН-2801, АСН-3001 составляют 80×68×31 мм (АСН-3002 — 100×68×31 мм), а их масса — 210 г (АСН-3002 — 250 г).
