ТИПОЛОГИЯ

РАЗРУШЕНИИ

ПАМЯТНИКОВ

КУЛЬТУРЫ

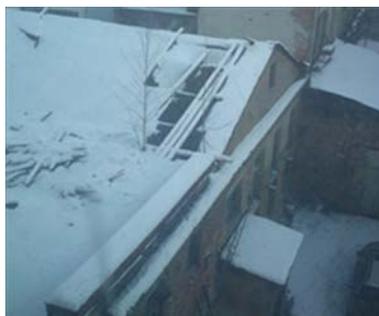
Рис. 2. Разрушение постройки наступает неизбежно, если у нее нет хозяина или он нерадивый.

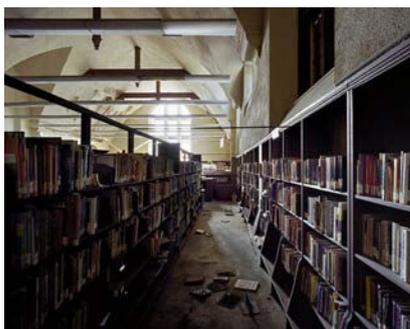
Рис. 3. В покинутом человеком помещении постепенно исчезает упорядоченность обстановки, предметы покидают свои регулярные места и хаотически распределяются по территории. Это первая стадия разрушения, когда еще не видны повреждения капитальных и несущих конструкций

Интерьер, обстановка помещения могут сами по себе иметь ценность как памятники истории и культуры. Во многих случаях подобные повреждения обратимы и могут быть полностью ликвидированы.

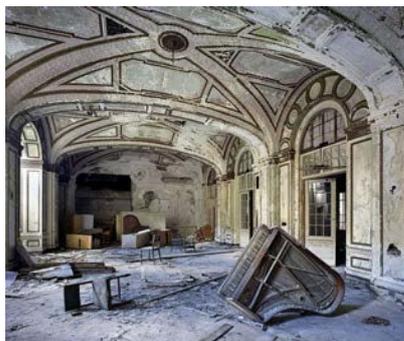
Рис. 4. Разрушение внутренней отделки

Следующий этап – разрушение внутренней отделки, которая обычно выполняется из наименее прочных материалов и наиболее чувствительна к неблагоприятным климатическим и механическим воздействиям. Если человек не вмешивается своевременно в этот про-

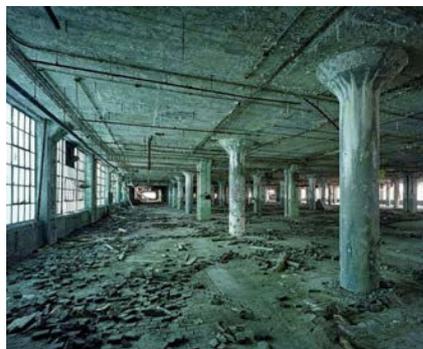
Рис. 5. Последствия разрушения отделки

Этот этап является порогом, после перехода которого становится невозможным восстановить сооружение, сохраняя детали и особенности его прежнего повседневного функционирования.

Отделка внутренних помещений исполняет не только декоративные, но и защитные функции. После ее разрушения инженерные сети и материал несущих конструкций здания подвергается более сильному воздействию неблагоприятных факторов, в особенности, климатических, что приводит к его ускоренному разрушению.

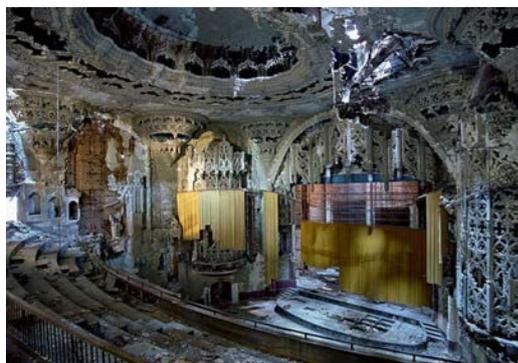
Рис. 6. Массовое разрушение сооружения.

Климатические воздействия, вибрация и другие неблагоприятные факторы изменяют свойства материала несущих конструкций. Происходит потеря прочности и в результате наступает катастрофическое разрушение постройки в целом.

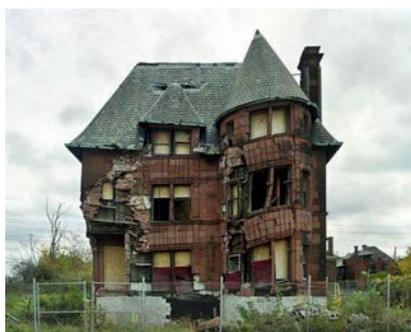
Рис. 7. Заключительная стадия разрушения здания⁵.

В таком состоянии оно уже непригодно для восстановления. Единственное решение – принудительное разрушение его до основания с последующим новым строительством на этом месте.

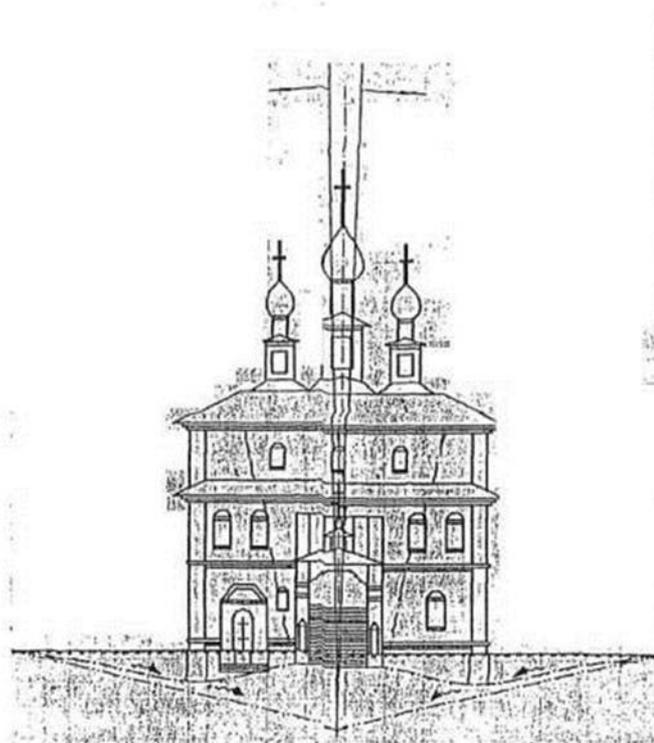
Рис. 8. Схема деформации грунтов основания древних зданий с изменением гидрологических условий при миграционном подтоплении фундаментов подземными водами верховодки⁹:

— — — — — линии деформации осадки несущего слоя грунта
— — — — — контур формирования осадочной воронки в массиве грунтового основания здания».

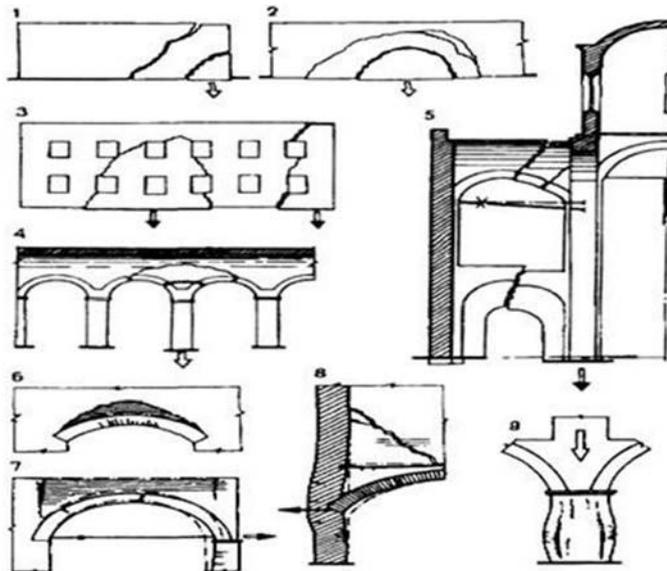
Рис. 9. Визуальное проявление деформации здания.

- 1 – стадии просадки угловой и концевой части сплошной стены.
- 2 – последовательная просадка средней части стены.
- 3 – просадка угла и средней части стены здания.
- 4 – просадка колонны арочно-стоечной системы.
- 5 – просадка центрального модуля церкви крестово-купольной системы.
- 6 – усадка раствора арочной перемычки.
- 7 – подвижка пяты подпружной арки.
- 8 – подвижка пяты свода междуэтажного перекрытия.
- 9 – отслоение и выпучивание лицевой кладки при перегрузке пилона.

На рис. 9 изображен ряд повреждений каменного здания, которые могут быть зафиксированы невооруженным глазом и которые являются характерными признаками деформации и разрушения отдельных конструктивных элементов здания.

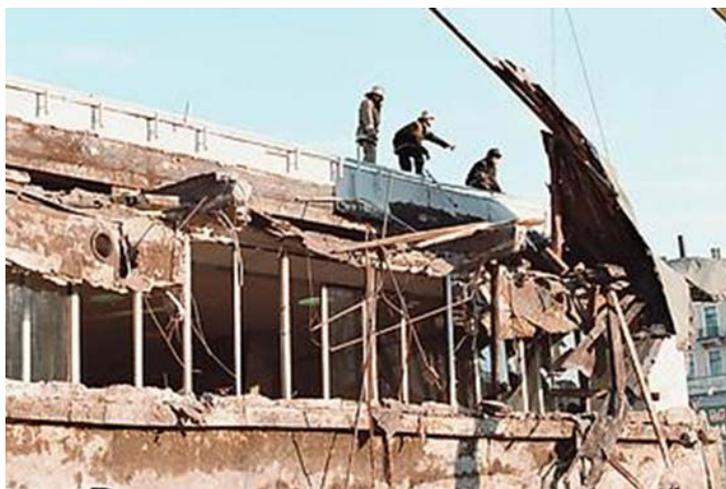
Рис. 10. Разрушение козырька над входом в станцию метро «Сенная площадь» (бывшая «Площадь мира») в Санкт-Петербурге в 1999 г.¹⁵

Говоря простым языком, козырек оторвался, когда прочность материала конструкции вследствие постепенного накопления микротрещин и трещин, а также коррозии заложеной арматуры, упала ниже физически допустимого предела.

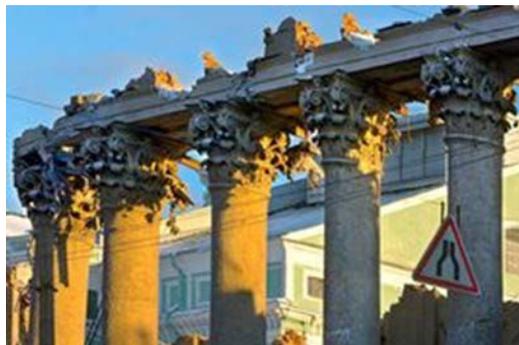
Рис. 11. Руины Дворца культуры имени Первой Пятилетки на улице Декабристов в Санкт-Петербурге¹⁶.

Другой впечатляющий пример изображен на рис. 11. Здание Дворца культуры имени Первой Пятилетки было целенаправленно разрушено, чтобы на его месте построить дополнительную сцену для Мариинского театра.

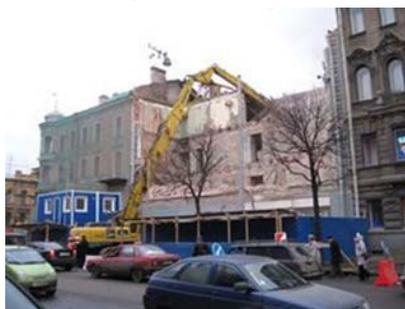
Рис. 12. Ремонт дома 5 на Литейном проспекте в Санкт-Петербурге

Технологию производства работ, которая применяется в таких случаях, демонстрирует рис. 12.

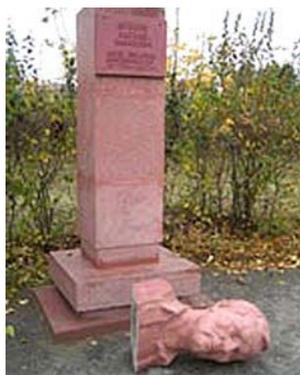
Рис. 13. Разрушение вандалами памятника Василию Шукшину в Камне-на-Оби¹⁹.

Разрушение этого памятника совершили вандалы. Несомненно, каждый может назвать множество аналогичных историй разрушения памятников политическим деятелям, военным событиям, деятелям культуры или памятным событиям. В данной работе представляется нецелесообразным заниматься политическим или эстетическим анализом обоснованности подобных действий. По своему характеру все они представляют собой вандализм.

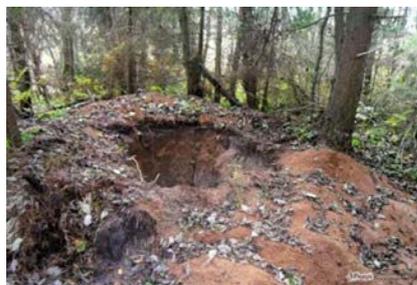
Рис. 14. Разграбленный могильник 10–11 веков в Рамешковском районе Тверской области.

На рис. 14 изображен пример результатов работы «черных археологов» или «гробокопателей».

В Рамешковском районе Тверской области таким образом разграблен и уничтожен могильник 10–11 веков. Это не единичный пример и это тоже вандализм. Подобные раскопки известны и в Ленинградской области на местах боев времен блокады Ленинграда.

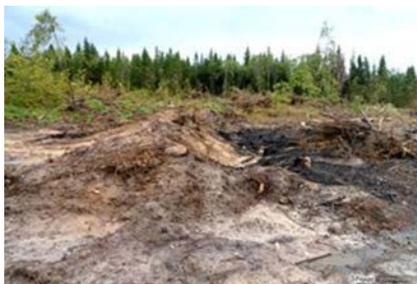
Рис. 15. Результаты работы лесорубов.

На рис. 15 изображены знакомые многим следы заготовителей леса. Здесь показано, что осталось после уничтожения исторических курганов в том же в Рамешковском районе Тверской области на могильниках «Кидомля-2» и «Кидомля-3» во время лесозаготовок²⁰ исторического памятника. По своим результатам это – тот же вандализм, прикрывающийся производственной необходимостью, а по существу основанный на халатности, небрежности, безграмотности и сиюминутном индивидуальном эгоизме.

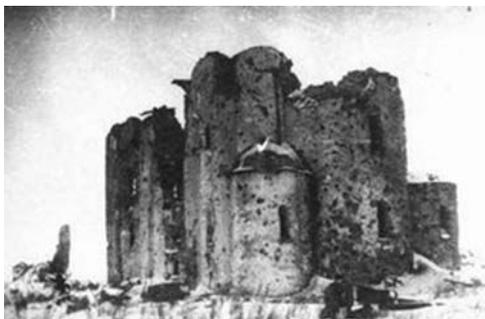
Рис. 16. Военные разрушения.

На рис. 16 изображен пример еще одного вида экстремальных разрушений – разрушения в ходе военных действий²¹. Подобные разрушения отличаются весьма значительным повреждением памятника. Как видно на фото при этом останки памятника еще длительное время продолжают существовать, так как разрушение под действием природных факторов происходит достаточно медленно. Этим военные разрушения отличаются от разрушений при хозяйственной деятельности, когда памятник единовременно уничтожается до основания.

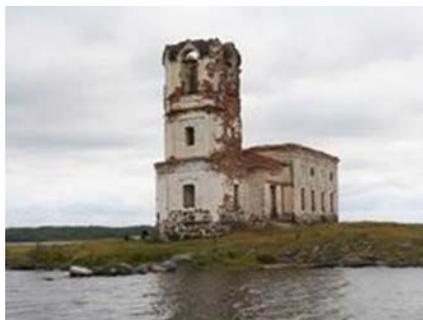
Рис. 17. Разрушенный храм²².

На рис. 17 храм, разрушенный при создании Рыбинского водохранилища. Этот объект имеет непосредственное отношение к рассматриваемой группе событий, так как разрушение произошло в результате хозяйственной деятельности.

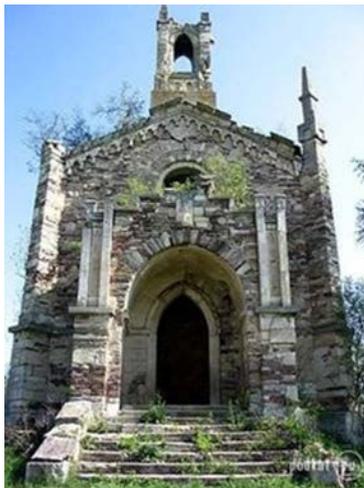
Рис. 18. Обрастание постройки высшими растениями²³.

На фото (рис. 18) изображена хорошо знакомая картина: на здании, оставленном безхозным, довольно быстро поселяются растения, в том числе, и высшие – трава, кусты и даже деревья.

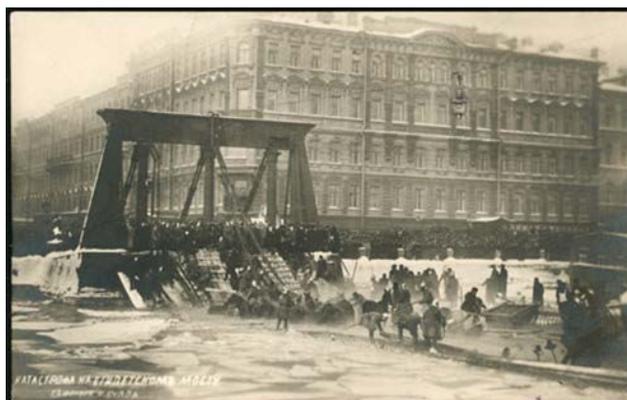
Рис. 19. Обрушение Египетского моста в Санкт-Петербурге²⁶

В качестве примера бытового можно указать разрушение Старого Египетского моста через Фонтанку в Санкт-Петербурге. Это широко известное событие произошло 2 февраля или 20 января старого стиля 1905 года, когда на мост вступил эскадрон Конно-егерского полка. Его часто приводят в качестве примера, насколько опасные последствия могут возникнуть в результате игнорирования явления резонанса.
